**Asociación para a Defensa Ecolóxica de Galiza - ADEGA**  
Praza Camilo Díaz Valiño 15-2º A. 15704-Santiago (GALIZA)  
Tel. e Fax: 981-570099. E-mail: [adega@ctv.es](mailto:adega@ctv.es)  
Web: [www.adegagaliza.org](http://www.adegagaliza.org)

## Informe:

**Apertura de pistas como consecuencia das labores de retirada do fuel do *Prestige* entre Cabo Vilán e cabo Veo (CONCELLO DE CAMARIÑAS)**

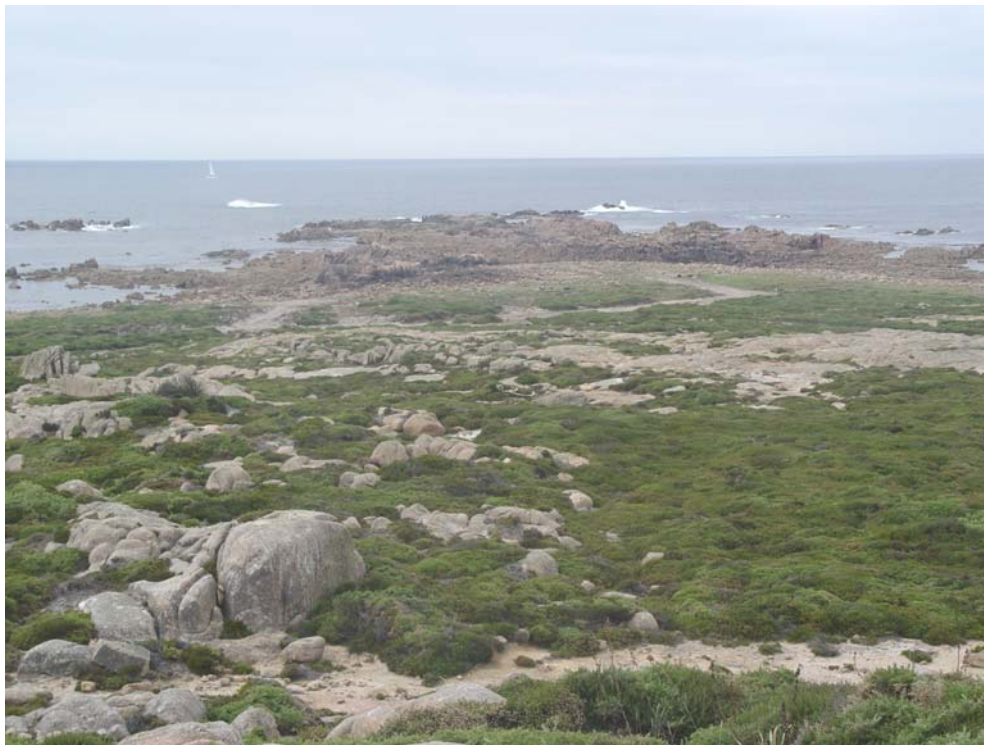
Igualmente hai que destacar que non só se abriron pistas senón que se produciu unha importante ocupación do espazo nos puntos onde se instalou maquinaria, como por exemplo na Punta do Boi, lugar particularmente valioso. Constátase a presenza de fuel en focos de contaminación secundaria nestes puntos de ocupación e nas pistas, contaminación que hai que eliminar.

**Foto 1. Punta do Boi. Neste punto atopamos numerosas pistas e ocupación do espazo.**

Todas as pistas e accesos abertos co gallo do fuel do Prestige deben ser pechadas de inmediato.

Para elo suxerimos, temporalmente, a colocación de pedras de granito nas entradas das pistas e no caso de ser necesario a colocación de carteis permanentes alusivos, ata que non se inicien os traballos de restauración.

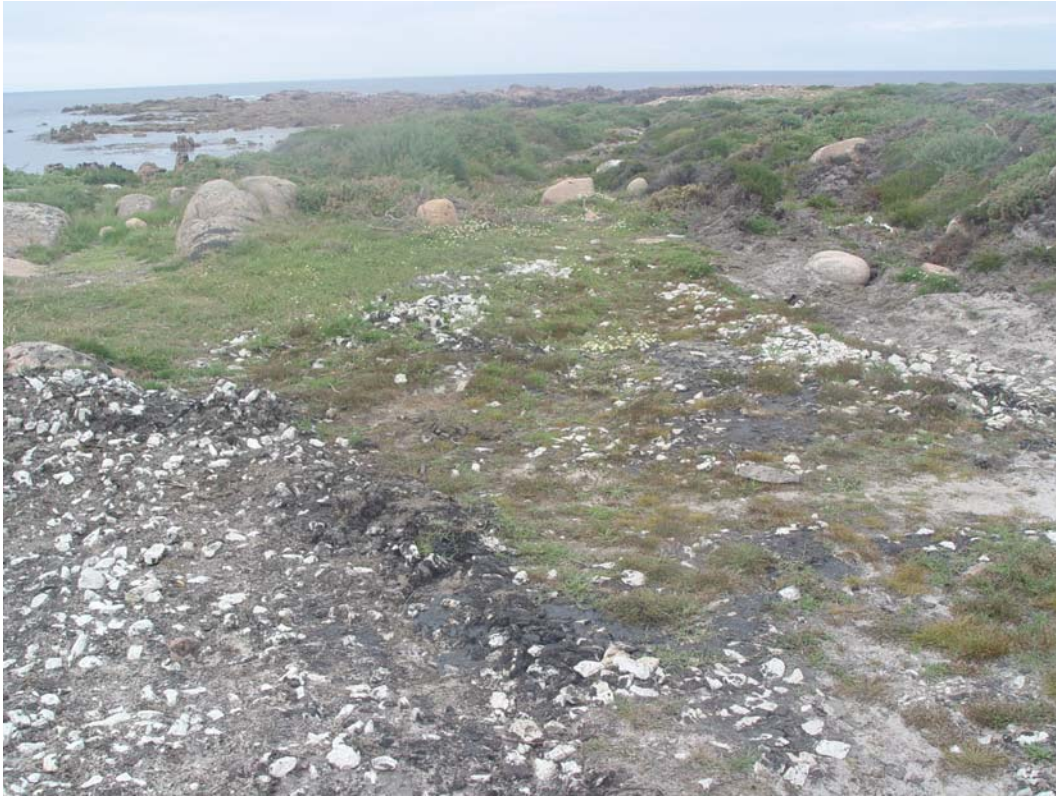
**Foto 2. Punta do Boi. Pista na que se localizan restos de chapapote.**

2.b. Eliminación dos focos de contaminación secundaria. É preciso facer unha revisión a pé de todo o lugar para localizar puntos de contaminación secundaria e recoller o fuel. Isto débese facer a pé por operarios cualificados.

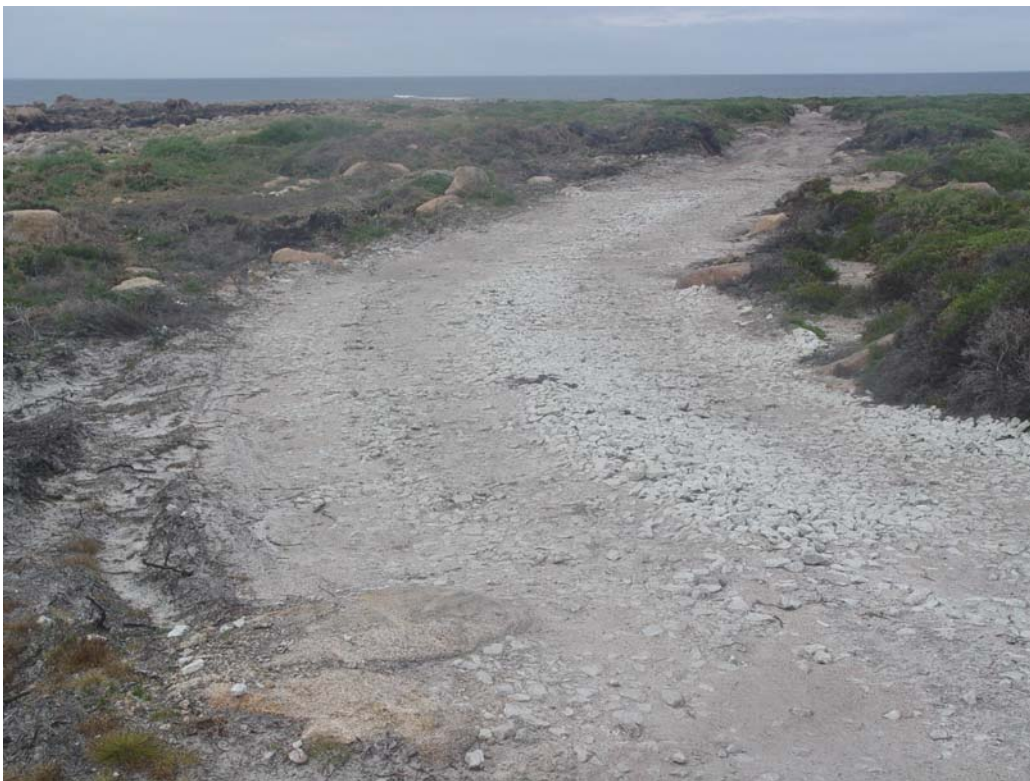
**Foto 3. Pista con material alleo, en medio dun hábitat de importancia comunitaria.**

2.a. No caso de pistas reforzadas con materiais, estes débense retirar con maquinaria lixeira e proceder á descompactación manual do solo. Isto contribúe na recolonización espontánea da vexetación, que na maior parte dos casos é o máis oportuno para a restauración ambiental dos lugares.

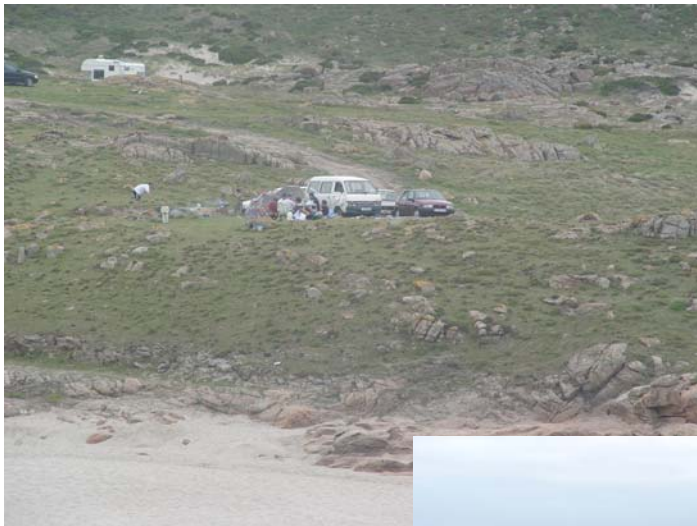
**Foto 4. Introducción de vehículos e realización de prácticas 'turísticas' inapropiadas para o lugar.**

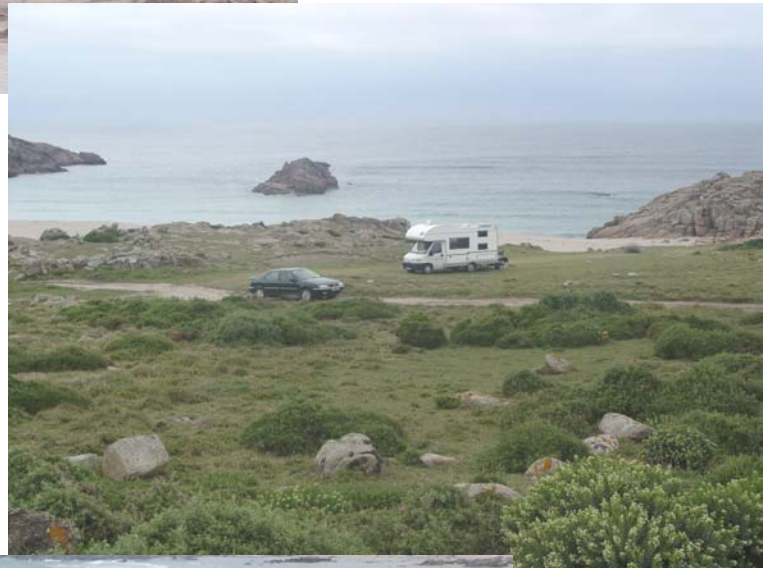
**Foto 5. Introducción de vehículos e acampada non controlada.**

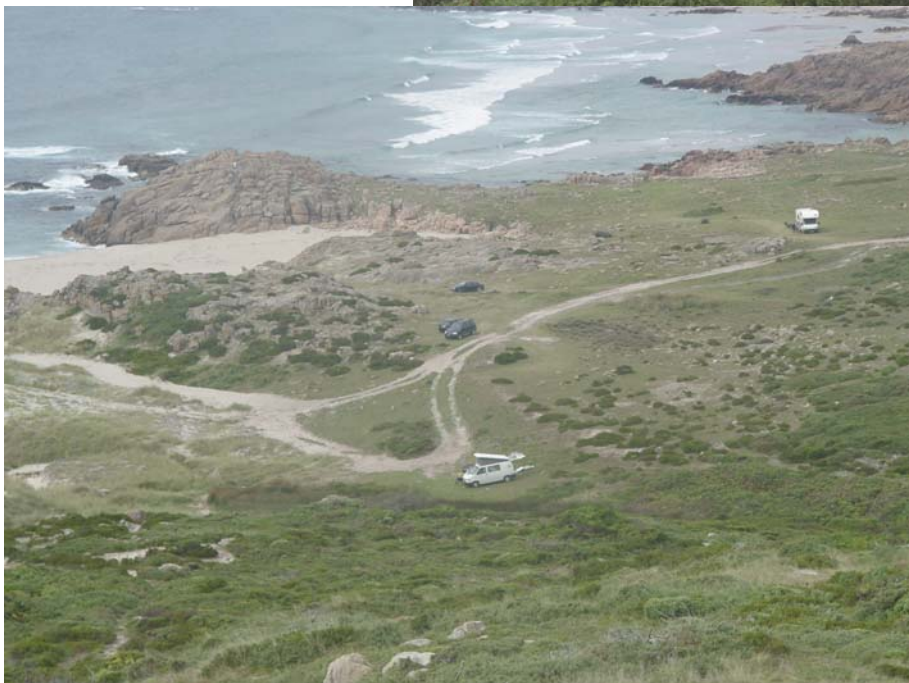
**Foto 6. Introducción de vehículos nas pistas de da Praia de Pedrosa, un dos “Puntos Quentes Botánicos” do litoral galego.**

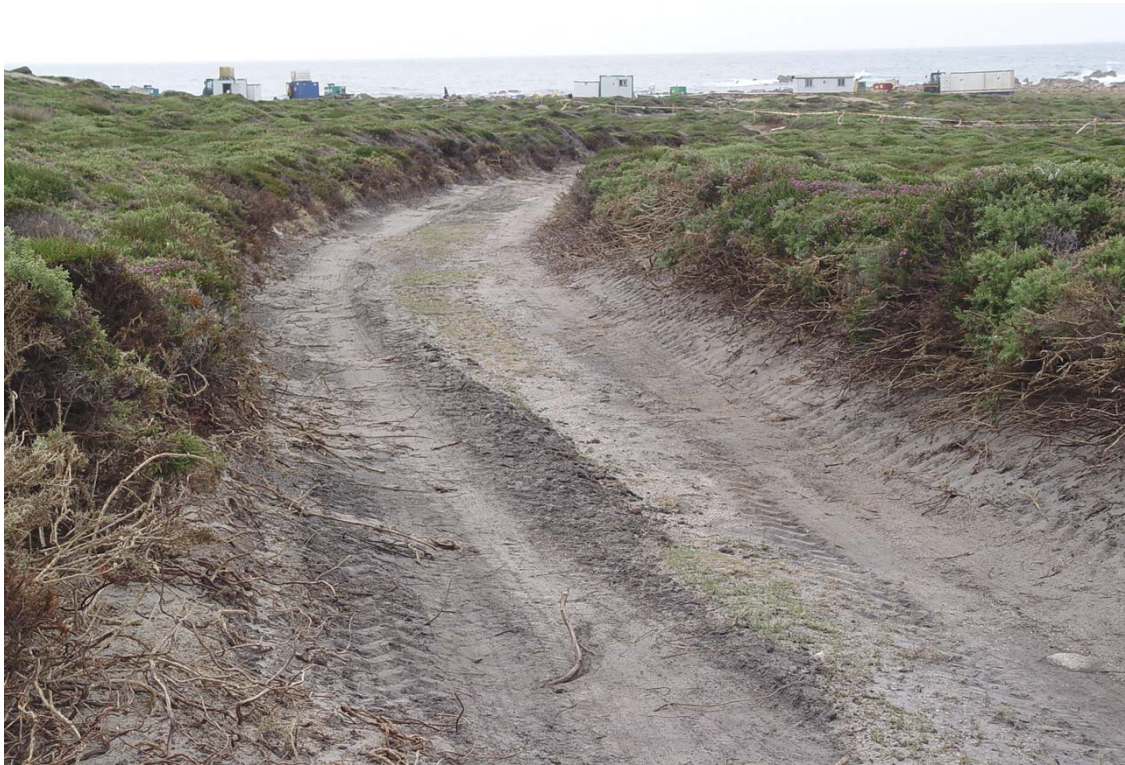
**Foto 7. Pista sobre Hábitats de Interse Comunitario en Punta do Boi. Neste caso non hai material alleos.**

2.c. Recuperación do horizonte do solo. Paralelamente haberá que facer unha revisión exhaustiva das pistas, para localizar posíbeis problemas erosivos e proceder á súa corrección, ademais de corrixir o perfil do solo, por medio de acopio de terra.
