**Asociación para a Defensa Ecolóxica de Galiza - ADEGA**  
*Praza Camilo Díaz Valiño 15-2º A. 15704-Santiago (GALIZA)*  
*Tel. e Fax: 981-570099. E-mail: [adega@ctv.es](mailto:adega@ctv.es)*  
*Web: [www.adegagaliza.org](http://www.adegagaliza.org)*

# CONCELLO DE CARNOTA.

## INFORME SOBRE A SITUACIÓN AMBIENTAL DO LITORAL EN RELACIÓN COA MAREA NEGRA DO PRESTIGE E AS LABORES DE LIMPEZA.

**Data do traballo de campo:** 4.02.03 . **Elaboración.** Febreiro 2003

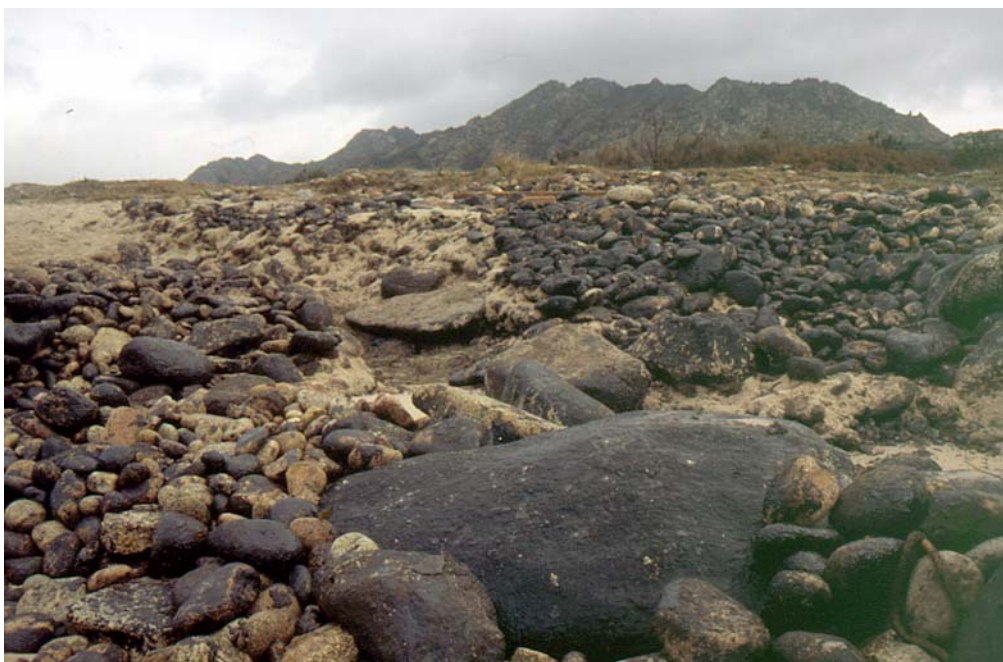
O caso máis escandaloso é o ocorrido na praia de Salomba: Neste praia existen unha trincheiras escavadas nas que se aprecia que tras unha capa superficial de area, por baixo hai toda un sistema de coídos completamente cuberto en fuel que ademais percolou. Todo o conxunto está remexido. Descoñécese quén puido botar area por riba dos coídos contaminados.

**Ilustración 5: Praia de Salomba. Fiel nos coídos cuberto por area.**

É moi preocupante a situación da praia de Salomba. De non actuarse, a contaminación pódese facer crónica neste punto, ademais de inutilizar a pequena praia para uso de ocio.

Praia de Salomba: retirada dunha capa superficial de area contaminada con fuel.

Retirada dos coídos da praia un por un e limpeza manual dos mesmos, ata chegar a un nivel no que non haxa fuel. Depósito dos coídos na parte baixa da praia para a súa limpeza natural. - débese facer inmediatamente. A colocación dos coídos no seu lugar débese facer despois do outono do próximo ano. Débese acotar a zona con cinta e poñer un cartel para impedir o paso de persoas a zona.

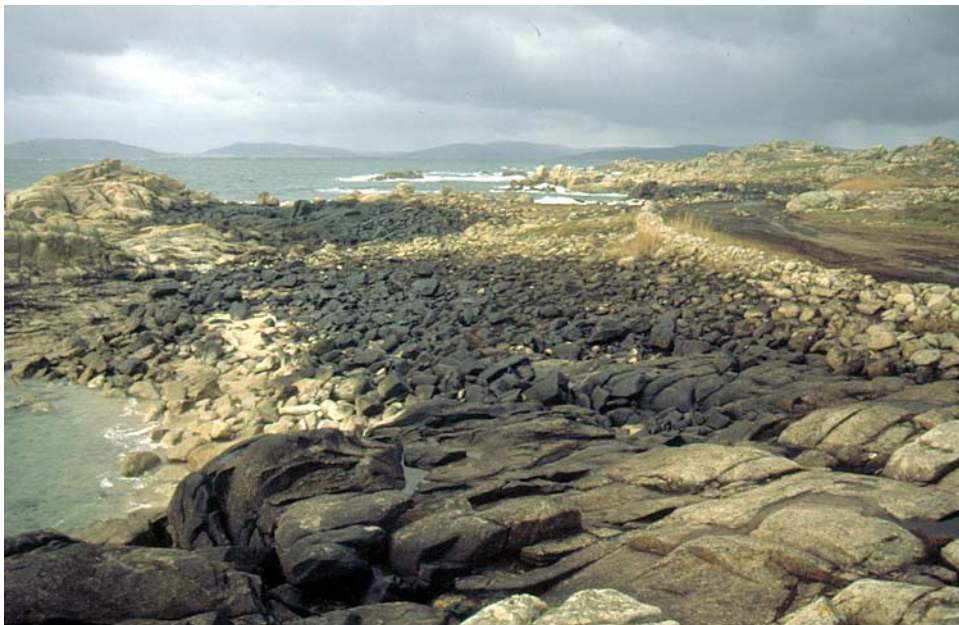
Fuel en toda a área supralitoral, na zona de salpicaduras particularmente en rochas pero tamén en áreas con vexetación

Ilustración 6. Área entre Insuela e Garamela, fortemente contaminada.

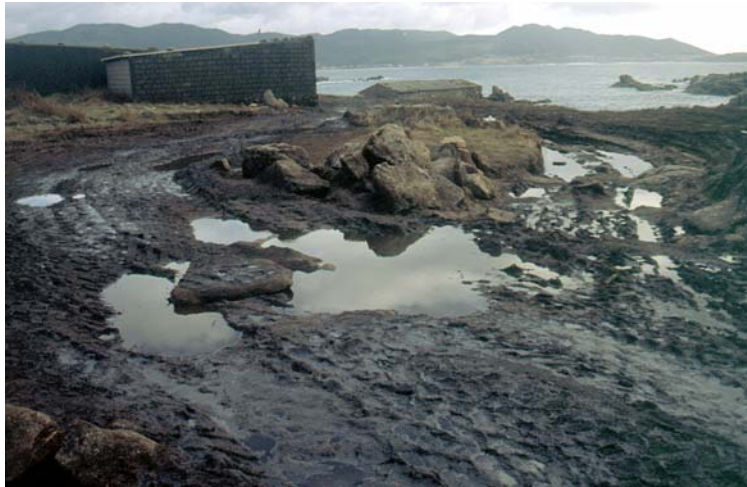
De aquí parte unha pista cara ó norte que chea a unha cala próxima e de aquí ata Portiño de Panchés. Esta pista destruiu zonas de vexetación de trasduna e de litoral rochoso (comunidades con *Ammophila areanaria* e comunidade de *Crithmo – Armerietum pubigeræ*). Esta pista presenta fuel mesturado profundamente coa lama nunha masa informe polo que supón unha área de solo severamente contaminado. Paisaxísticamente a zona sufriu bastante por converter un sendeiro nunha pista de grandes dimensións, inda que non se

**Ilustración 7** Pista contigua á praia de Insuela fortemente contaminada.

Débese proceder a retirar terra-fuel da pista manualmente, comezando polo extremo da mesma máis alonxado da área de acceso.

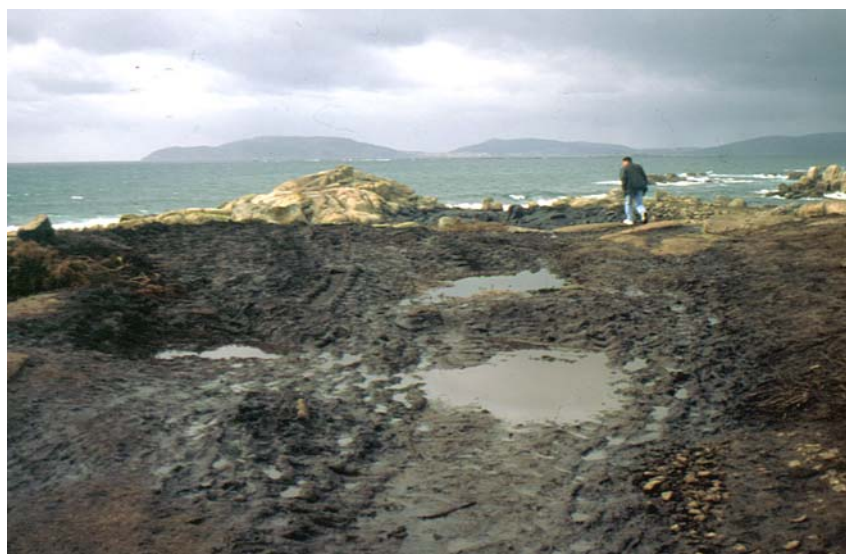
**Ilustración 8.** Área contigua á praia Garamela. Obsérvase a mestura do fuel coa lama.

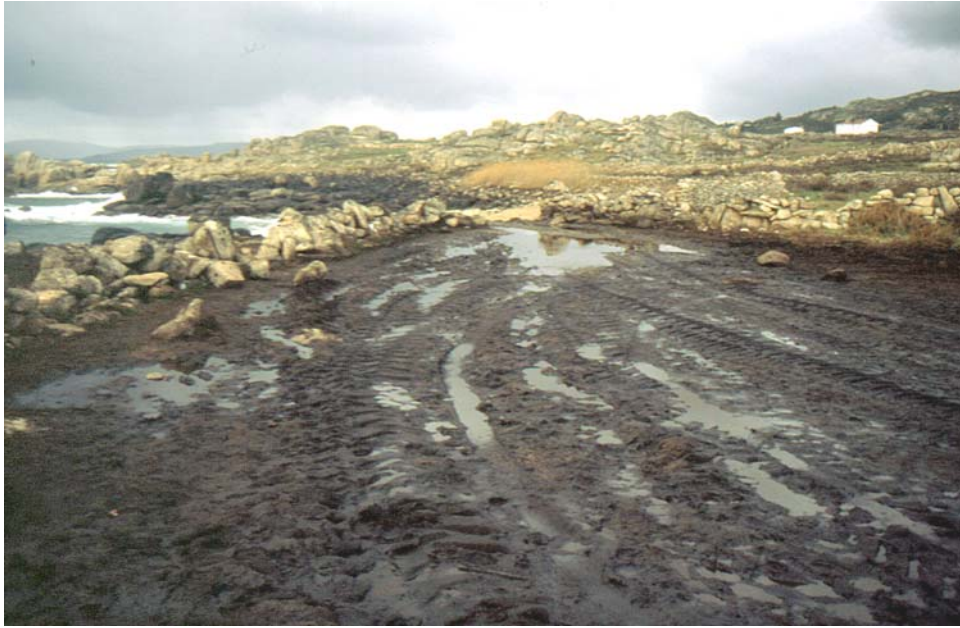
**Ilustración 9. Insuela - Garamela: pista contaminada con fuel.**

A continuación procederase a plantación dalgũa especie vexetal axeitada para a descontaminación de solos contaminados (como por exemplo xirasol) e a súa posterior sega e tratamento como residuo (este proceso débese repetir tantas veces como sexa necesario). Durante todo o proceso toda a zona deberá ser acotada para impedir o tránsito de persoas e vehículos. **¿Cándo facelo?:** de xeito inmediato.

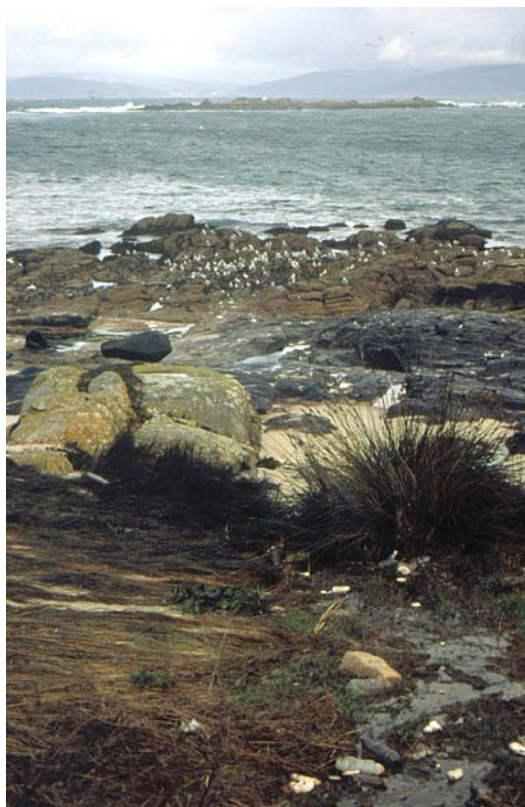
A zona de salpicadura está afectada, así como diferentes áreas con vexetación (de duna de rochedo).

**Ilustración 17. Porto da Barca na Punta dos Remedios. Vexetación afectada.**

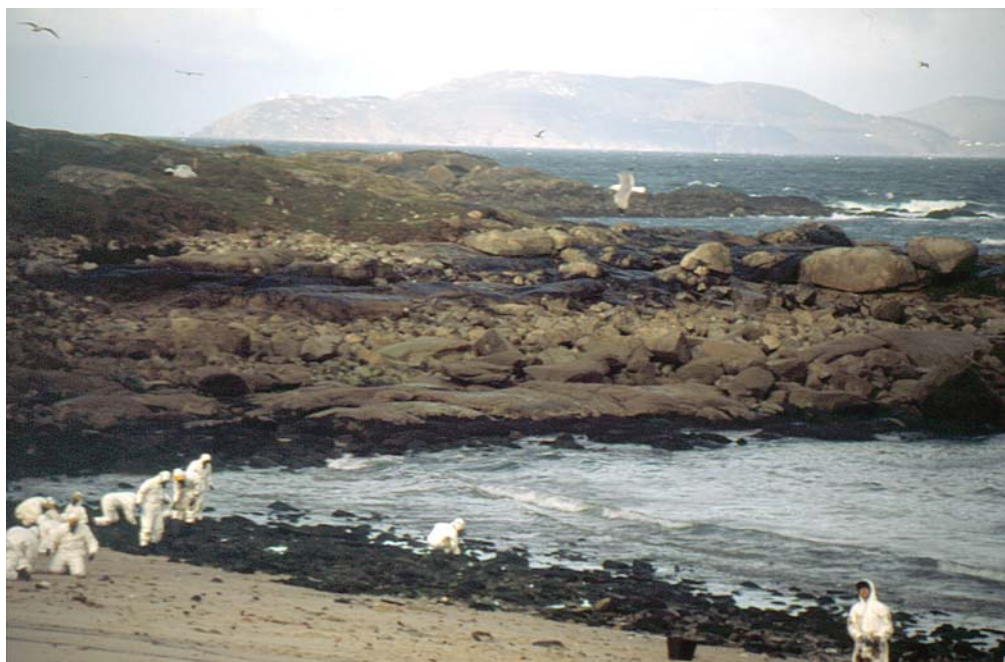
**Ilustración 18. Porto da Barca. Obsérvense as rochas da área supralitoral cubertas de fuel.**

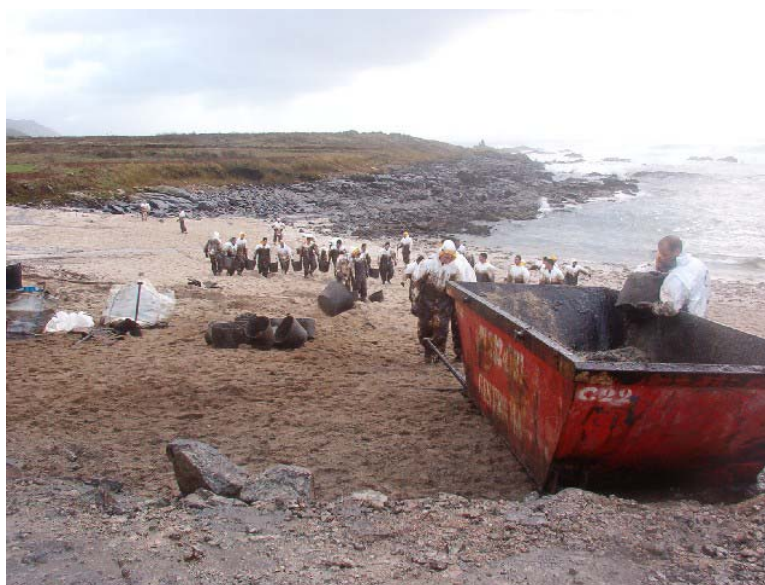
**Ilustración 19. Labores de limpeza na praia do Simprón. (Fonte: Ministerio de Medio Ambiente).**

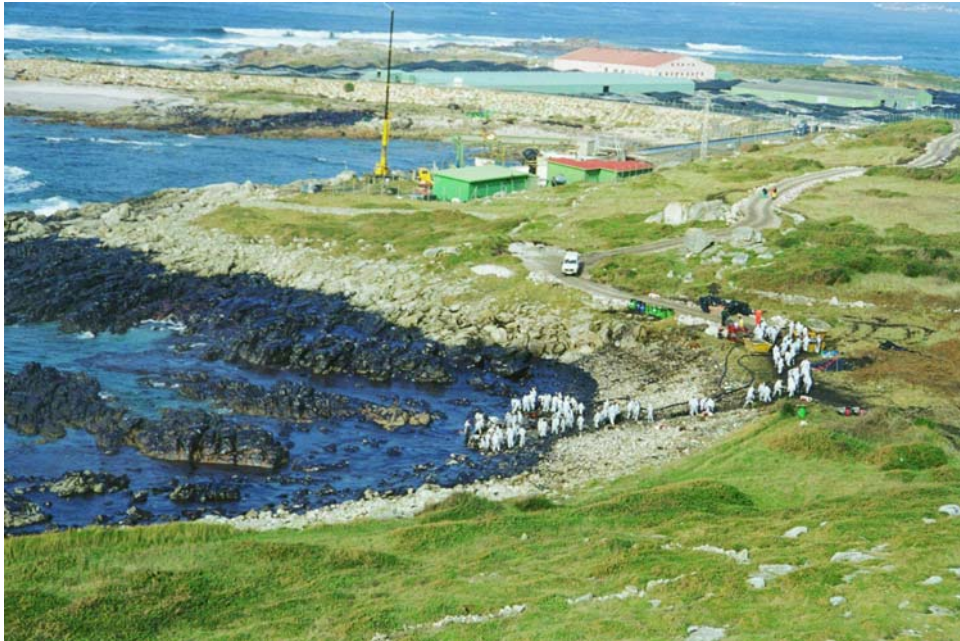
**Ilustración 20. Punta dos Remedios, tarefas de limpeza. Obsérvense as pistas trazadas. (Fonte: Ministerio de Medio Ambiente).**

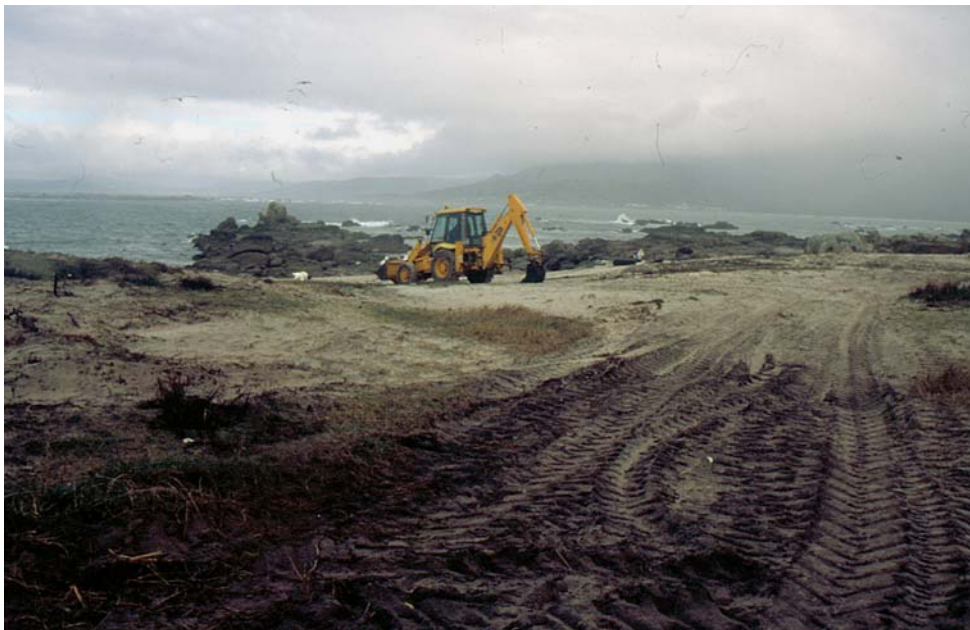
**Ilustración 21. Introducción de maquinaria pesada e apertura de pista sobre dunas.**

2. Restauración dos sistemas dunares entre Porto da Barca (a lado da piscifactoría e Portocubelo). Impedirase o acceso a vehículos, maquinaria e persoas acotando a zona. Salvo lugares puntuais moi deteriorados ou puntos concretos con especies ameazadas a recuperación pode ser espontánea e natural.

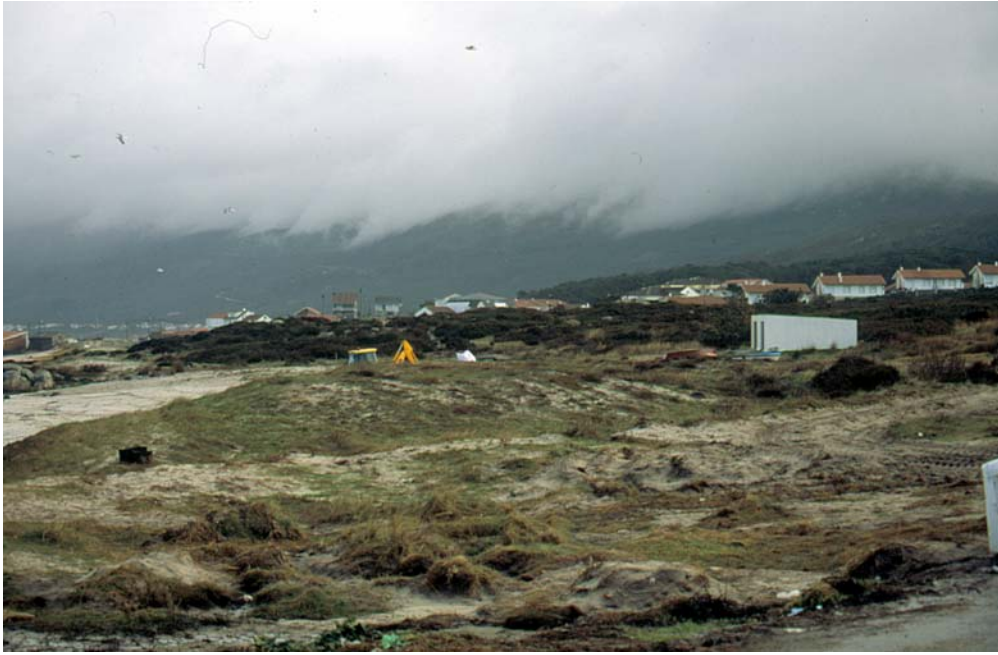
**Ilustración 22. Vista da praia Gabota: alteracións serias nas dunas.**

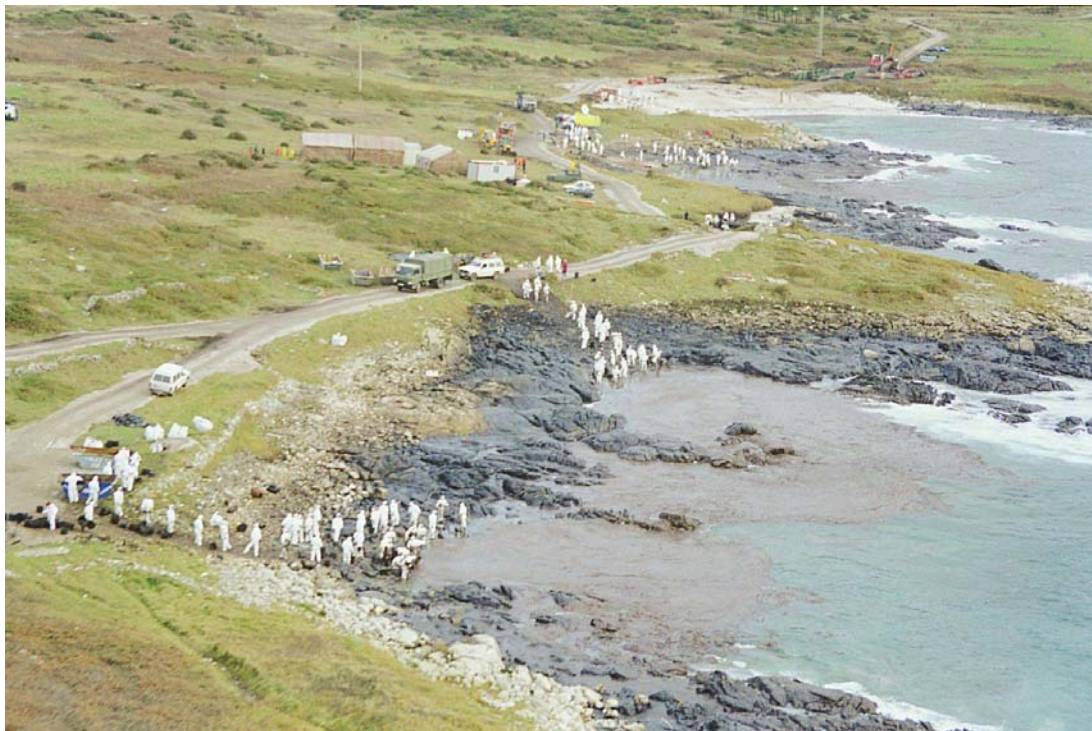
**Ilustración 23. Punta dos Remedios. Labores de limpeza. Obsérvense as pistas abertas. (Fonte: Ministerio de Medio Ambiente).**

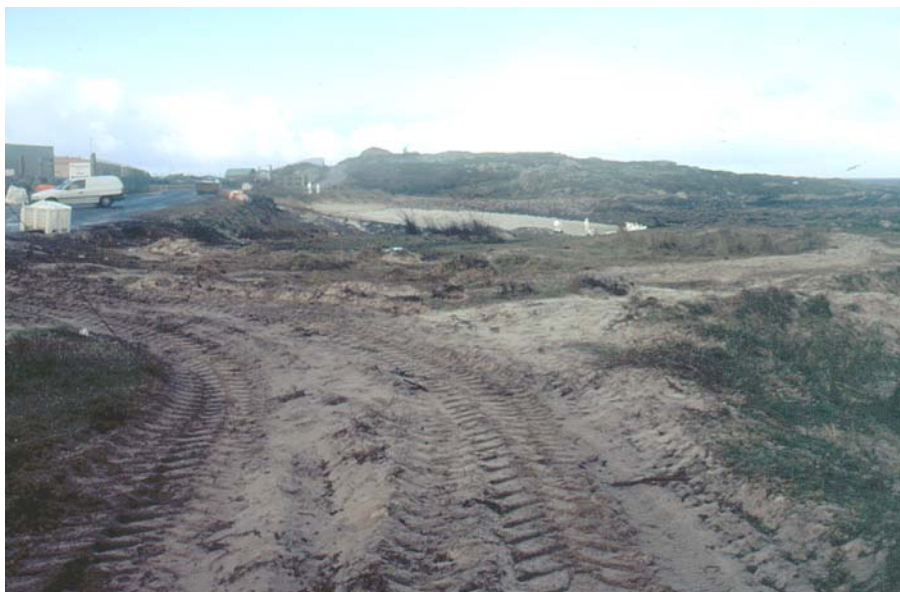
**Ilustración 24. Pista sobre dunas na Punta dos Remedios.**

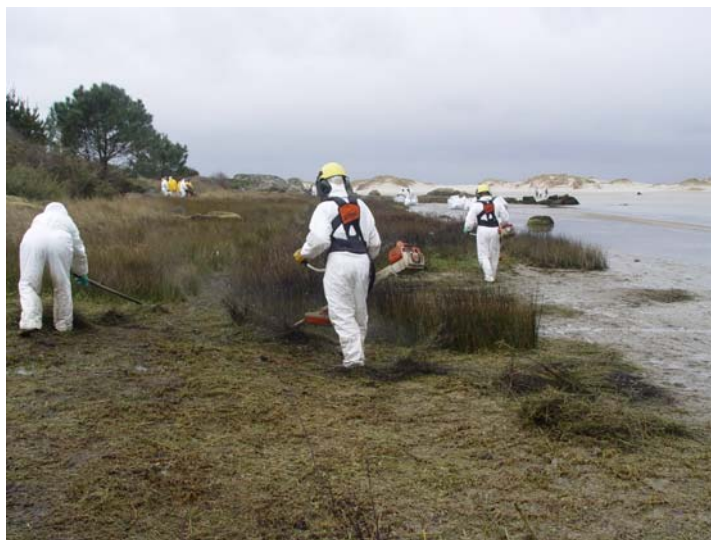
1. Faise con desbrozadora.
2. Os operarios camiñan libremente sobre a vexetación cortada antes de retirar as manchas de fuel.
3. Corta de vexetación non danada.
4. Tránsito continuo de persoal sobre a vexetación cortada.

**Ilustración 26.** Corta da vexetación con desbrozadora, recollida e pisoteo.

Como consecuencia do pisoteo estase a producir, principalmente, un enterramento dos restos do fuel no sedimento. Así mesmo, este pisoteo, estragan os brotes xa existentes da vexetación. As desbrozadoras estragan en

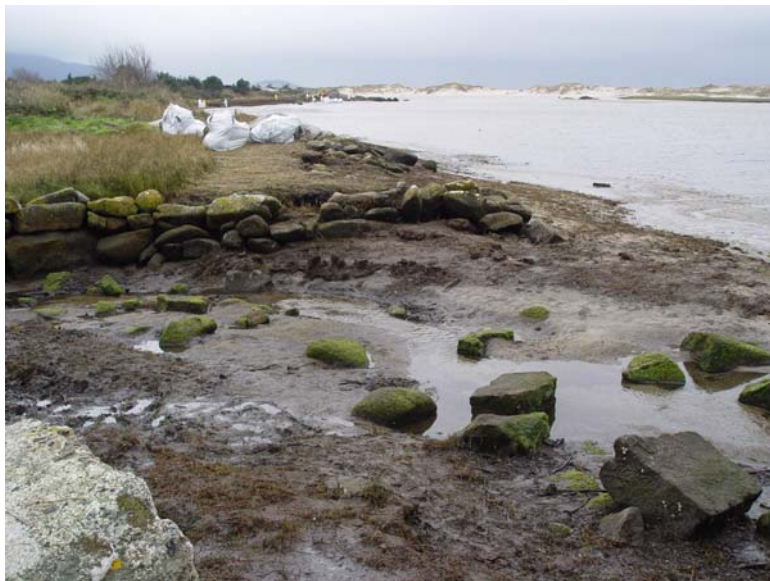
certos puntos a vexetación a medida que a cortan. É inexplicábel a corta de vexetación no afectada.

**Ilustración 27. Área de vexetación desbrozada: pisoteo e mestura co fuel.**

- Acotación de toda a zona maltratada, de tal xeito que se impida o tránsito de persoas e vehículos, co fin de non danar máis a vexetación.
- Revexetación con planta autóctona dos ecosistemas danados.
- Peche das pistas abertas.

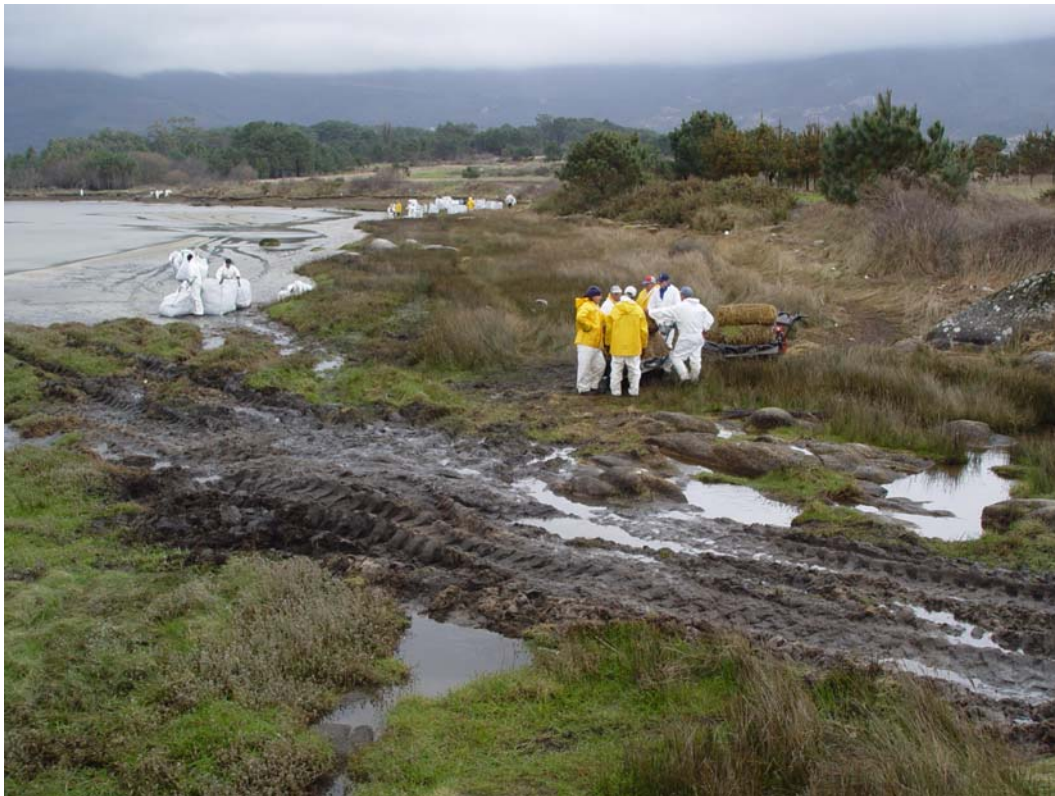
**Ilustración 28. Pista aberta por riba da vexetación, nun área delicada.**

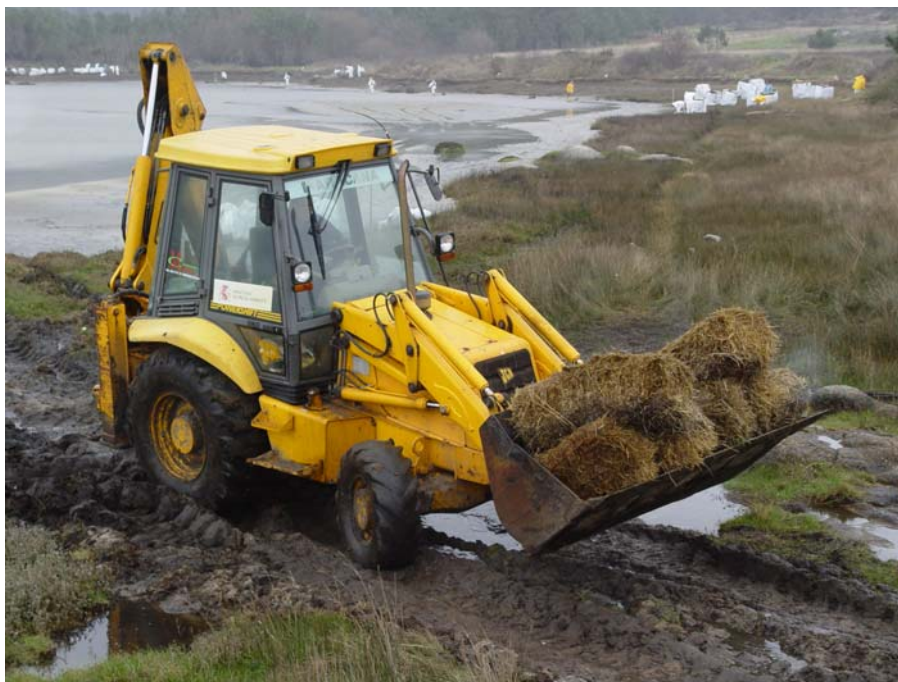
**Ilustración 29. Maquinaria pesada traballando.**

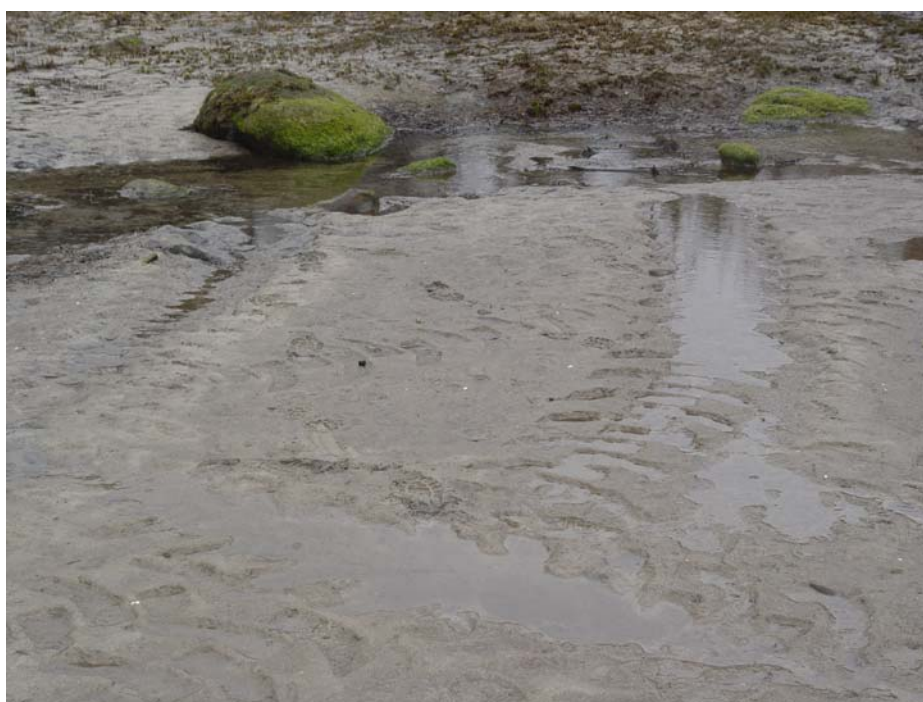
**Ilustración 30. Pisoteo e rodeiras sobre o limo e o fuel.**

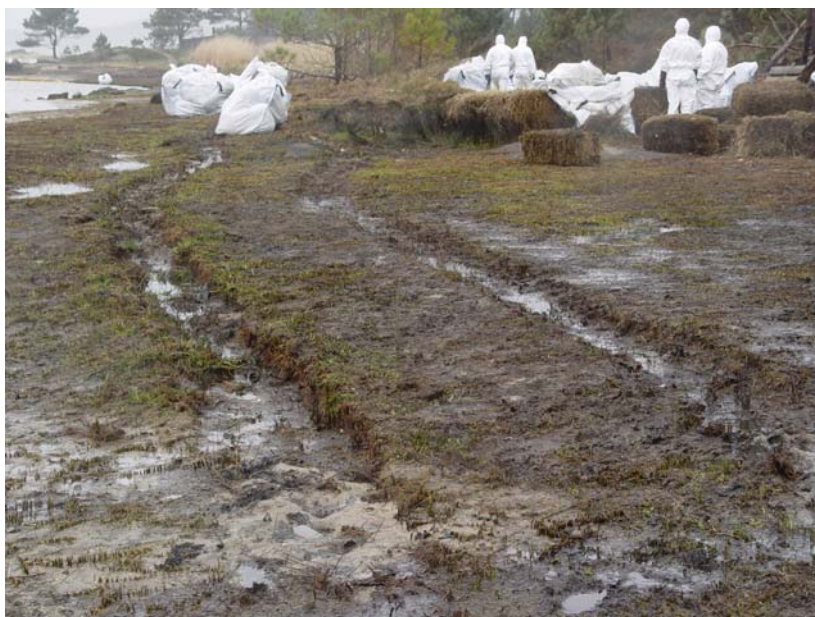
**Ilustración 31. Rodeiras e pisoteo sobre vexetación desbrozada da marisma na que se pode apreciar o fuel.**

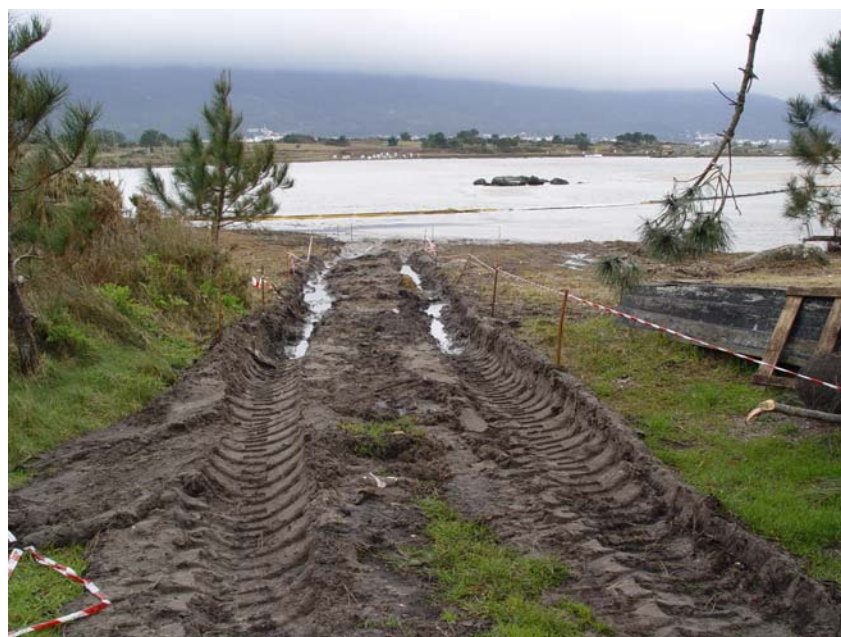
**Ilustración 32. Rodeiras na entrada a marisma. Vegetación e solo destruído.**
