**Asociación para a Defensa Ecolóxica de Galiza - ADEGA**

# INFORME: A HIDROLIMPEZA NO LITORAL GALEGO TRAS A CATÁSTROFE DO *PRESTIGE*

ADEGA, agosto 2003

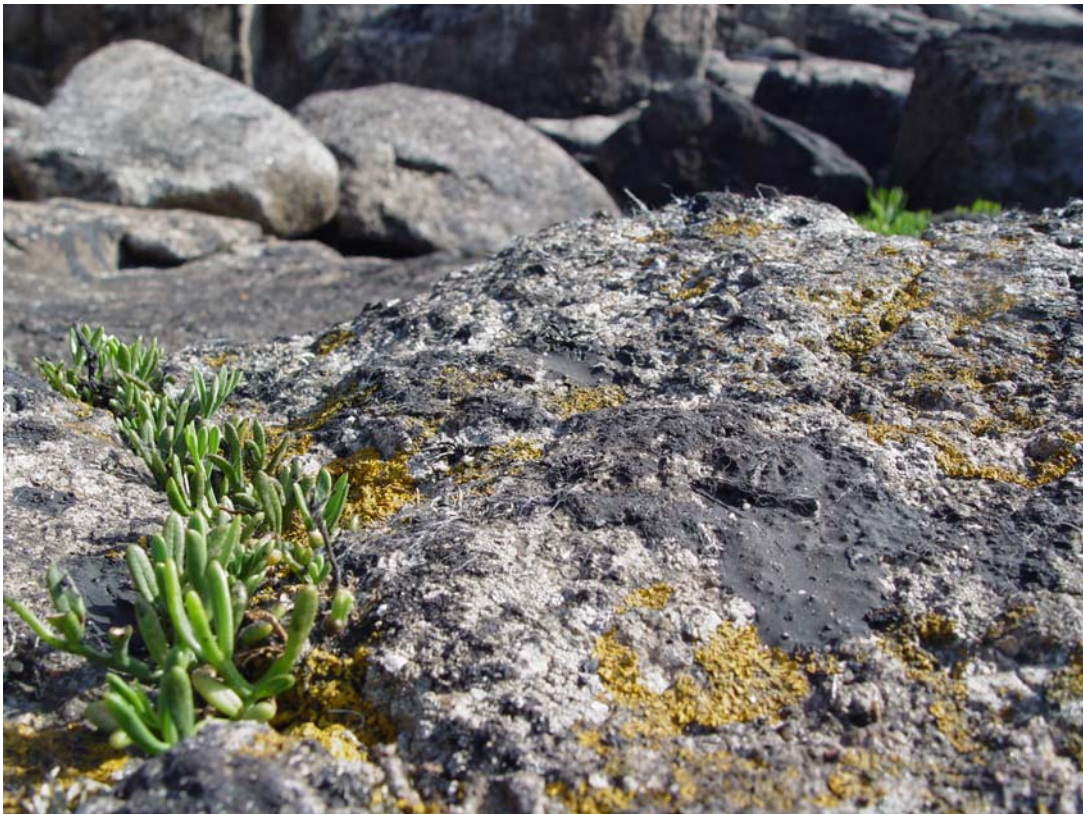
**Foto 1. Chapapote na liña supralitoral xunto a liques e plantas superiiores.**

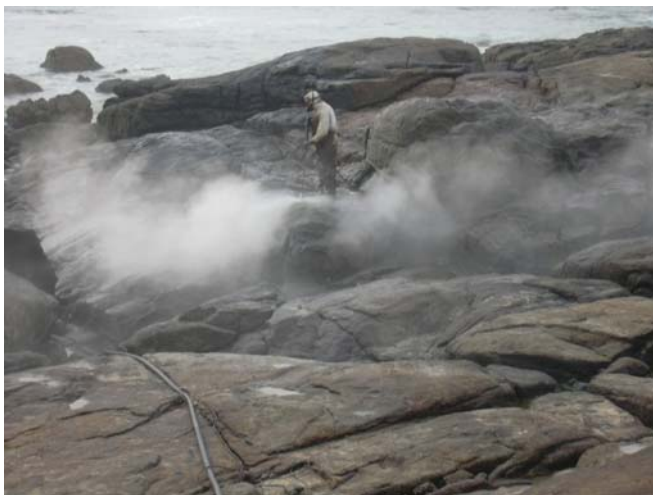
Atopámonos fronte a un problema similar ó anterior: en todas as rochas existen organismos vivos. A auga quéntase nas máquinas en torno ós 90 °C saíndo pola punta da manga a uns 40 ou 50°C. A esta temperatura os organismos vivos existentes son destruídos na súa maioría.

**Foto 2. Emprego de auga quente en Punta de Barca. Obsérvese a ausencia de mantas hidrófugas.**

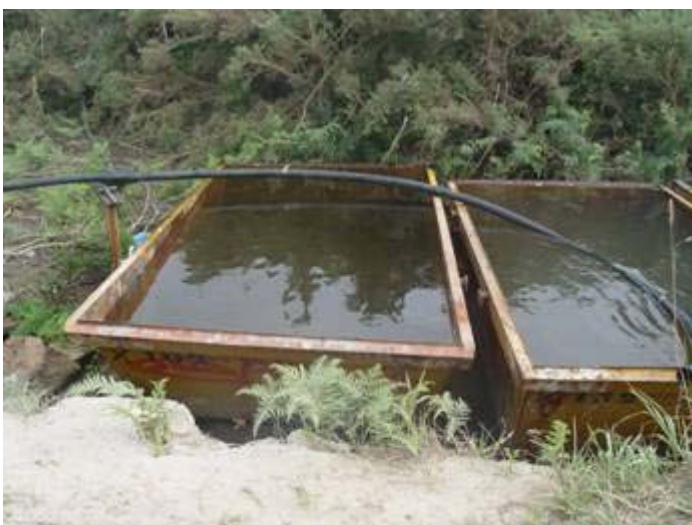
Desafortunadamente este punto non se está a respectar na grande maioría das praias: A auga empregada en todo o litoral, a excepción do Parque Nacional das Illas Atlánticas, é doce. Para traela estanse a empregar tractores con cisternas que se abastecen das augas de mananciais próximos; esta auga nalgúns casos é almacenada en contentores de obra; estas actividades supoñen un importante trasfego de vehículos co impacto ambiental e económico engadido. Nestas condicións, a auga empregada é moi prexudicial para os organismos que se podan atopar nas rochas e que dependan de certa salinidade para a súa supervivencia. A cuestión é que en todas as rochas hai comunidades biolóxicas ben de liques fundamentalmente, ben de organismos mariños. Os únicos puntos

**Foto 3. Contentores de auga doce en Camariñas**

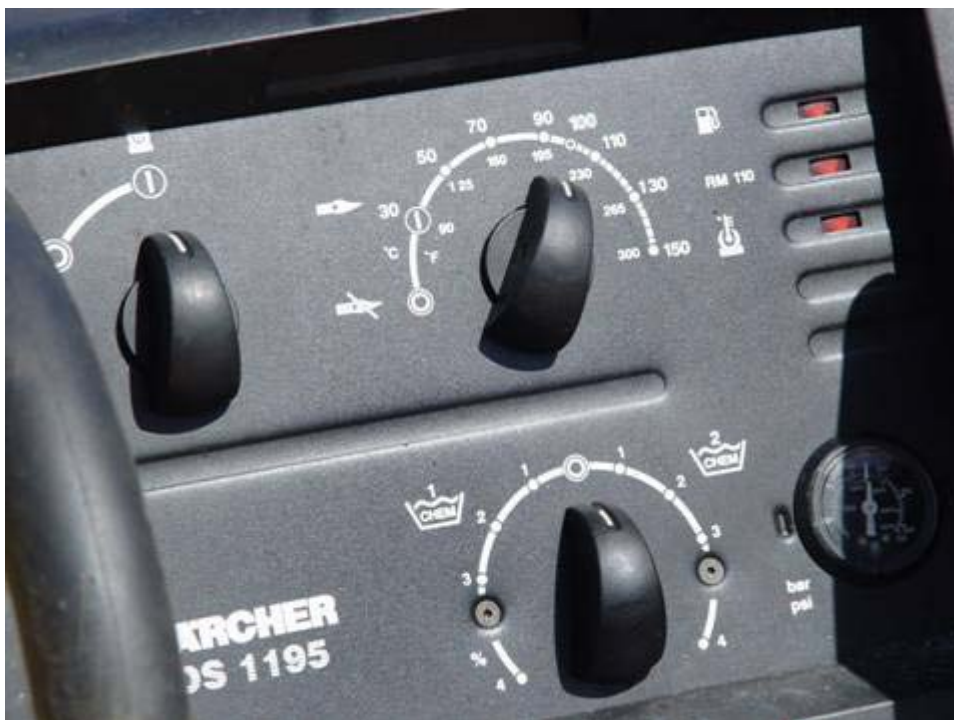
Foto 4. Presión e temperatura da auga.

Na grande maioría dos casos estase aplicando o chorro de forma oblicua, o chorro estase a lanzar dende menos de 10 cm en moitos casos e a presión sitúase entre os 150 e os 200 bares. Estes tres aspectos actuando de xeito sinérxico fai que se desprendas os organismos vivos.

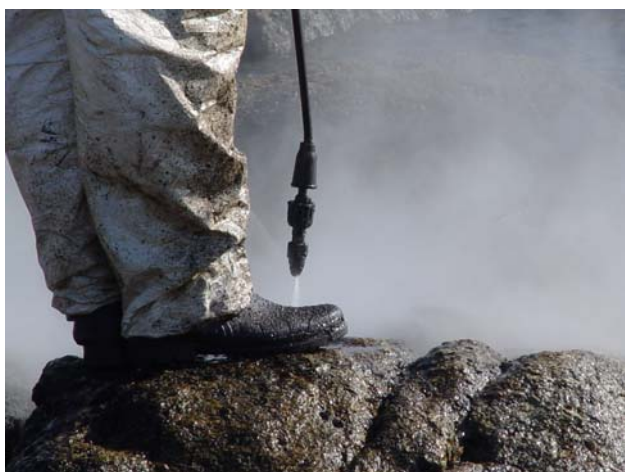
Igualmente, estes tres aspectos fan que en moitos casos se desprenda a capa superficial da rocha, eliminando a capa de meteorización polo que a recolonización da rochas polas comunidades biolóxicas vai ser extremadamente lentas.

Foto 5. Observese a excesiva proximidade do chorro á rocha

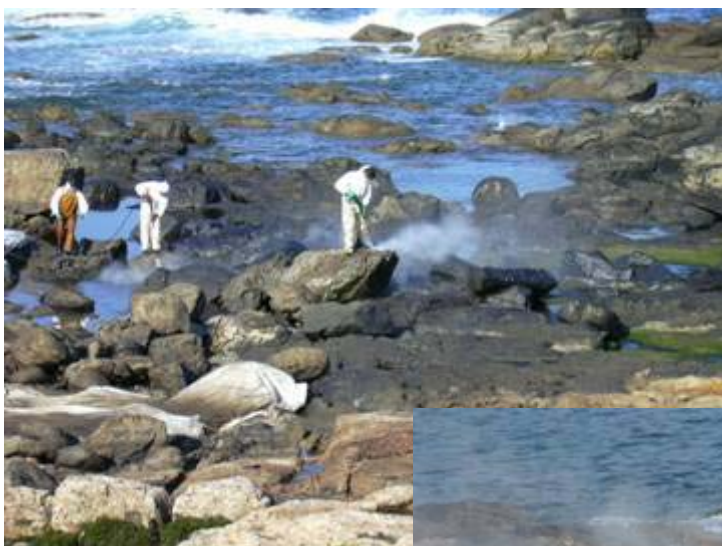
Neste caso observamos un cambio favorable da situación xa que nun principio estas mantas empregábanse deficientemente ao non estender as necesarias ou, no peor dos casos, non se empregaban. En ocasións púidose apreciar directamente cómo o fuel chegaba á auga e incluso algunha manta era arrastrada polo mar sen que esto alarmase aos operarios. Actualmente cremos que este punto estase a realizar de forma axeitada xa que cumpren os requisitos anteriores e se utilizan en grandes cantidades, inda que puntualmente algún operario poida sufrir algún despiste.

**Foto 6. Uso deficiente das mantas en Coídos de Muxía**

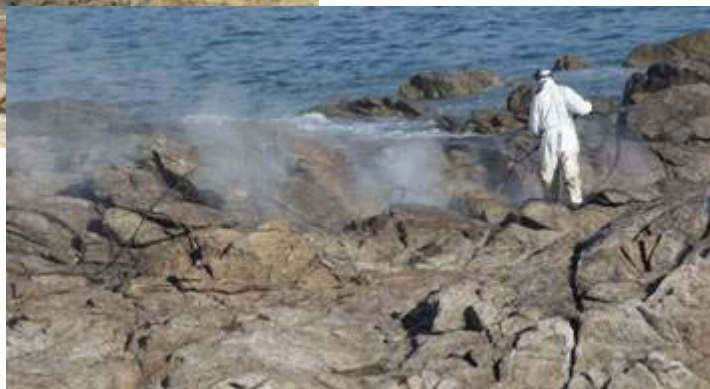
**Foto 7. Traballo sen mantas hidrófugas.**

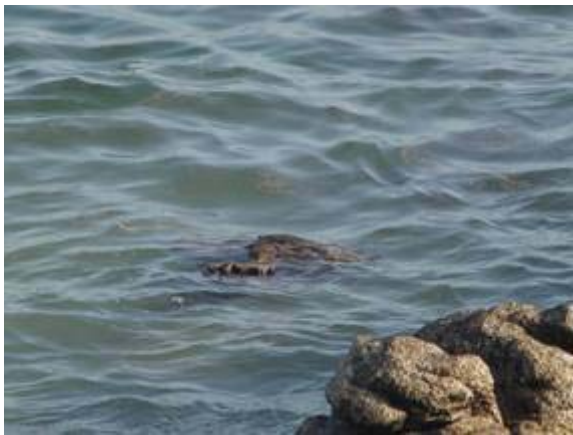
**Foto 8. Manta xeotextil abandonada. Obsérvense igualmente os restos de fuel flotando.**

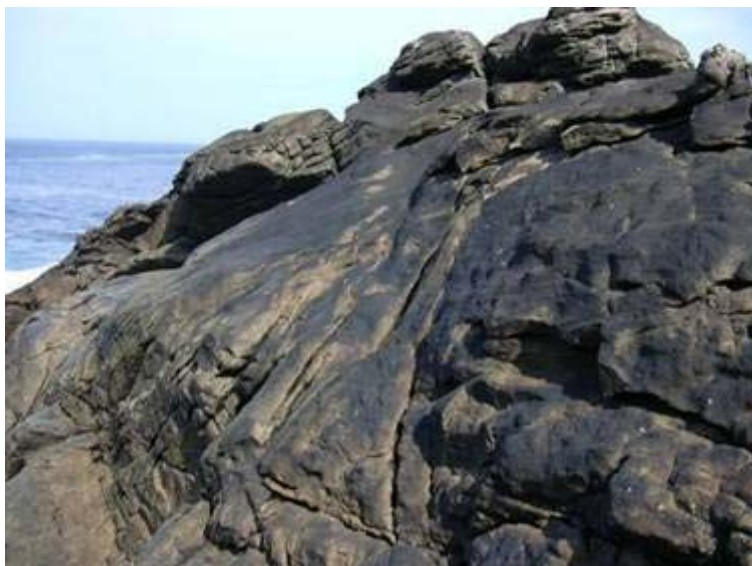
- Moitas poboacións de liques, concretamente os que pertencen ós xéneros *Lichina* sp. e *Verrucaria* sp., arrincáronse polos operarios ao dirixir o chorro de auga cara estes. Desta forma dificultase a recuperación do hábitat xa que estes liques son os primeiros poboadores da banda supralitoral. É obvio que se trata dunha desafortunada confusión, pero que denota a falla de control sobre o traballo ou mesmo a formación deficiente dos responsábeis.

**Foto 9. Poboacións de liques da especie *Verrucaria maura* en cantís de Punta do Cercado (Monte da Voitra. Muxía).**

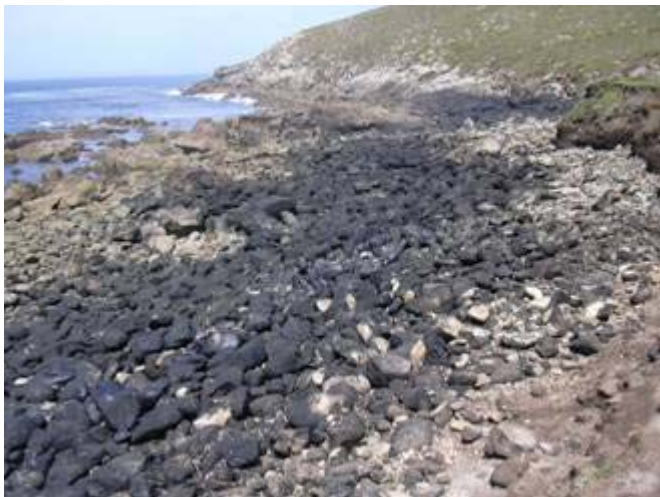
**Foto 10. Coído de Moreira.**

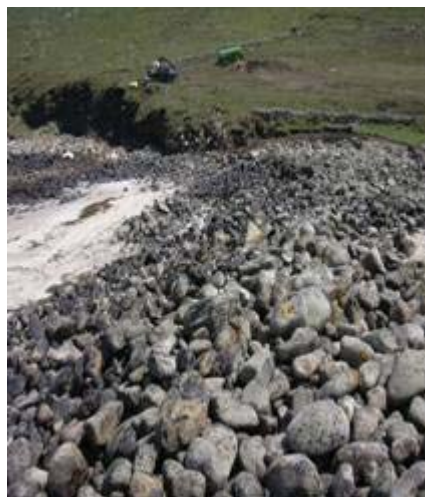
**Foto 11. Praia de coídos de Moreira (Muxía)**

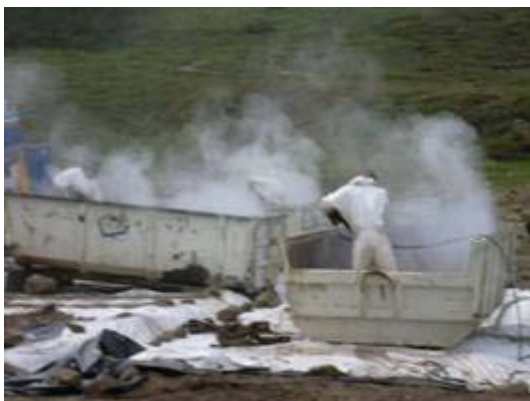
En ocasións introdúcese maquinaria pesada para mover as rochas á rompente e, unha vez limpas, recolocalas na súa posición orixinal. Se isto se fai en coídos activos, non é problemático posto que a enerxía do mar é moi superior a que pode ser desenvolvida por medios mecánicos e así a conformación orixinal recupérase. Noutras ocasións, os ‘bolos’ son extraídos e limpados nun contentor con máquinas a presión; este procedemento é igualmente factíbel no caso dos coídos activos. No caso dos inactivos (ou na parte ‘fixa’ dos intermedios) estrágase o seu valor xeomorfolóxico e destrúense as comunidades liquénicas e de plantas vasculares. Nestes casos a limpeza debería facerse in situ, respectando a posición orixinal, empregando auga do mar, a temperatura ambiente e cunha presión apropiada.

**Foto 12. Limpeza de coídos en contendor.**

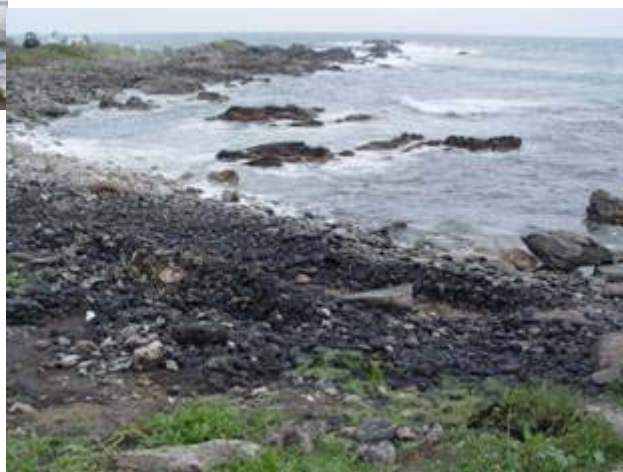
**Foto 13. Coído en Carnota, parcialmente extraído para a sua limpeza.**

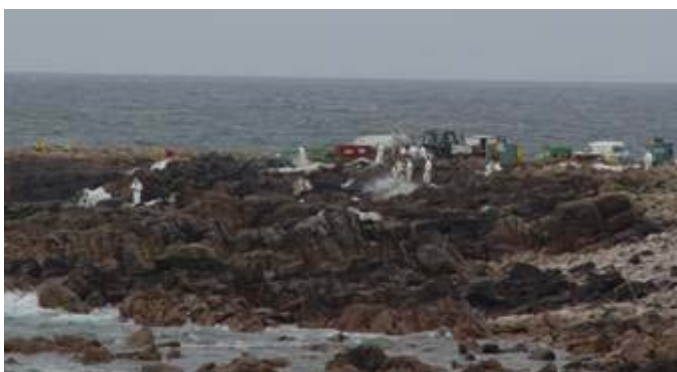
- Ocupación do espacio. A estas alturas, é ben coñecido que para chegar a determinados lugares abríronse pistas por doquier, moitas delas en espazos de altísimo valor ecolóxico. Moitas destas pistas foron

**Foto 14. Ocupación do espacio. Camposanto dos Ingleses en Camariñas.**

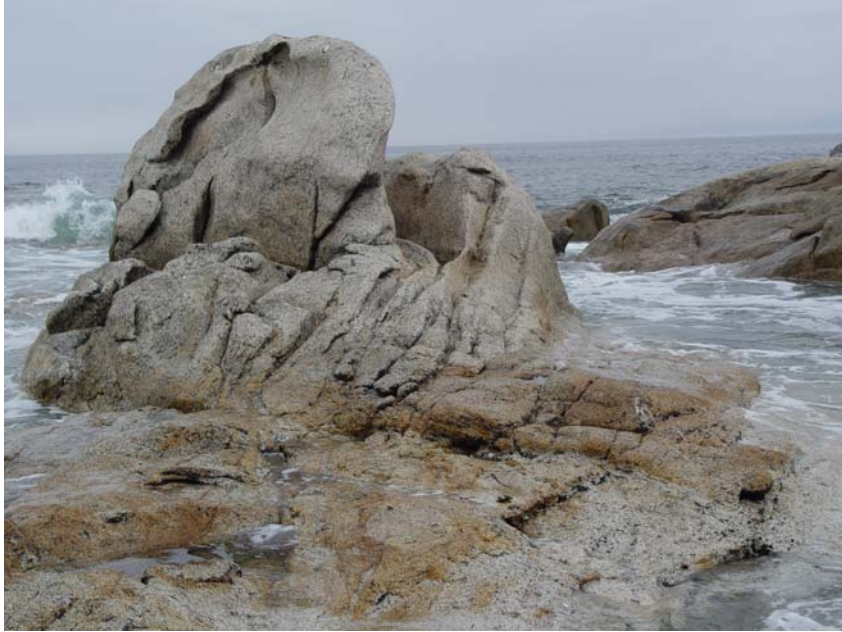
- Rochas brandas: en algunha ocasión, contravindo o protocolo, rochas que estaban moi meteorizadas foron limpadas cunha alta presión, esnaquizándose e alterando así procesos locais.

**Foto 15. Área rochosa limpada en exceso e coa superficie de meteorización desaparecida.**
