**Asociación para a Defensa Ecolóxica de Galiza - ADEGA**  
*Praza Camilo Díaz Valiño 15-2º A. 15704-Santiago (GALIZA)*  
*Tel. e Fax: 981-570099. E-mail: [adega@ctv.es](mailto:adega@ctv.es)*  
*Web: [www.adegagaliza.org](http://www.adegagaliza.org)*

# CONCELLO DE CARNOTA.

## INFORME SOBRE A SITUACIÓN AMBIENTAL DO LITORAL EN RELACIÓN COA MAREA NEGRA DO PRESTIGE E AS LABORES DE LIMPEZA.

**Data do traballo de campo:** 4.02.03 . **Elaboración.** Febreiro 2003

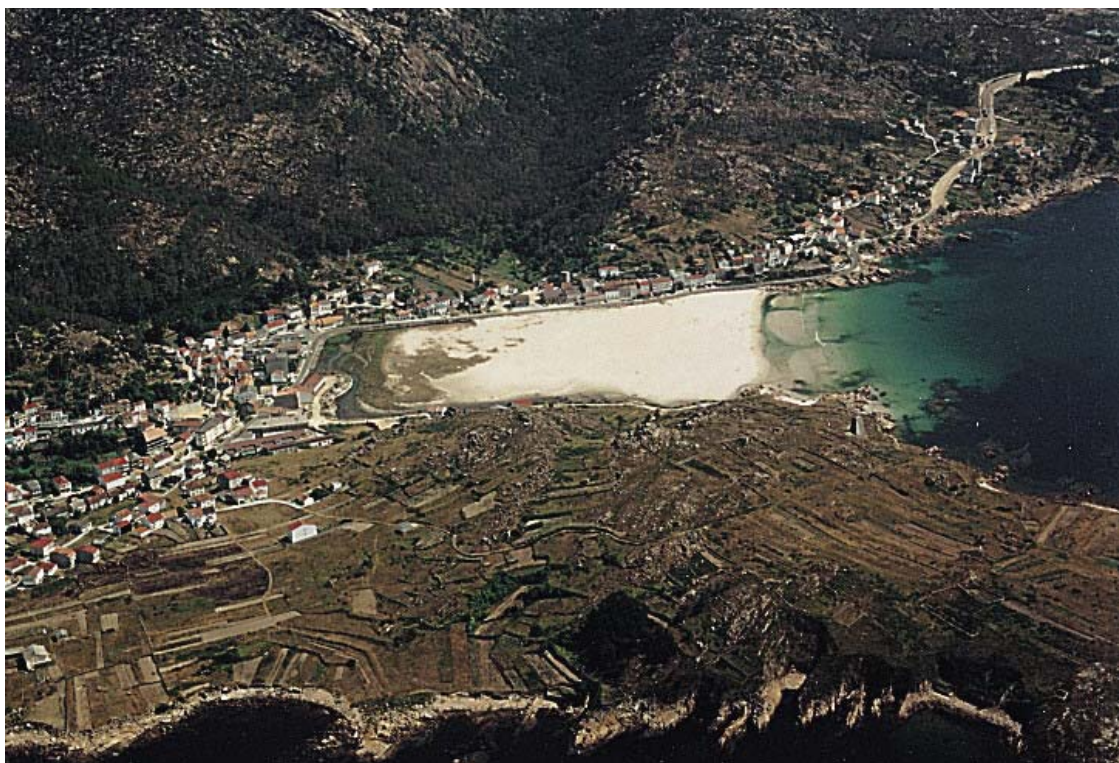
Ilustración 1. Vista aérea da Praia de S. Pedro (Fonte: Ministerio de Medio Ambiente).

O fuel está presente nas rochas, especialmente na área supralitoral ou área de salpicaduras.

A vexetación do fondo da praia presenta afeccións por fuel.

Retirada manual do fuel das rochas. Nalgún punto é factible o emprego de auga a presión (a baixa presión) posto que é doado recoller o fuel desprendido no lado

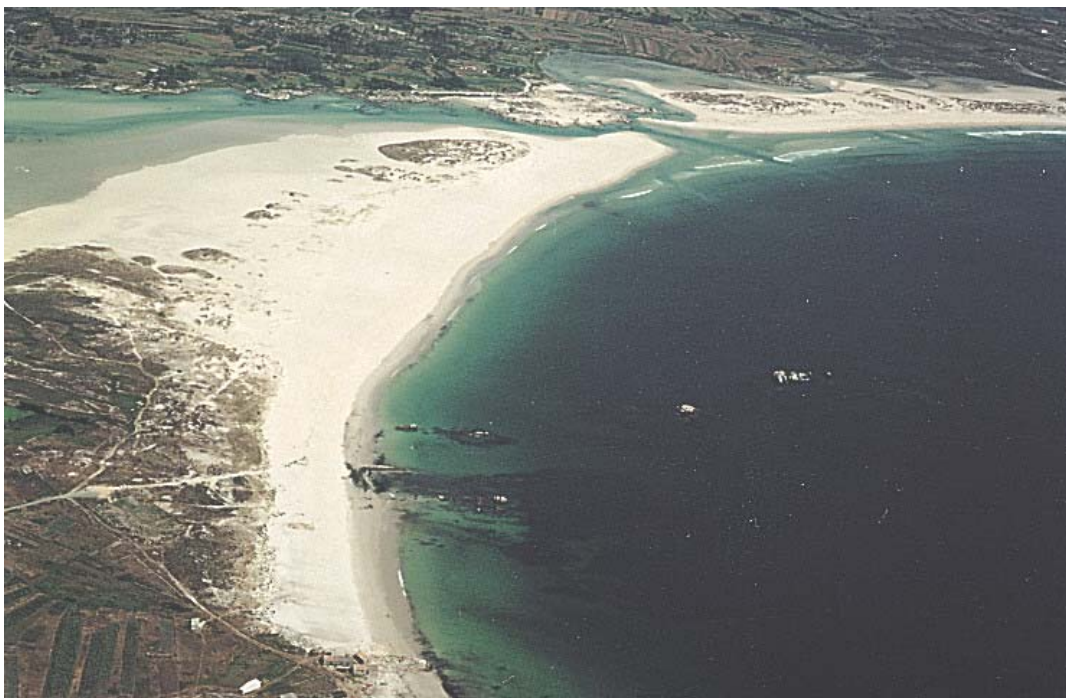
**Ilustración 10. Praia de Caldebarcos, Carnota e Boca do Río. (Fonte: Ministerio de Medio Ambiente).**

Os danos producidos nesta área son menores. Existen numerosas áreas de xunqueira afectada polo fuel en Boca do Río, zona onde se centran as labores de limpeza e isto provoca a dispersión do fuel pola zona debido ó pisoteo.
